เงื่อนไขและหลักประกัน การขายทอดตลาดรถยนต์และรถยนต์นึ่งยี่ใช้งานแล้ว (ขายตามสภาพปัจจุบัน)

เลขที่ 0001/2568

ขายทอดตลาด เลขที่ 0001 /2568

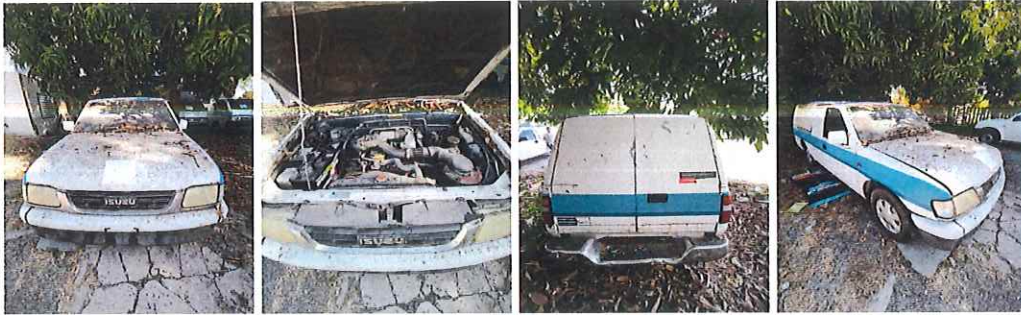
รูปถ่าย รายการที่ 1 รถยนต์กระบะนิรภัย ISUZU PICK UP Model : TFR55HPYM TURBO หลังคาฝาปิดด้านข้าง-ท้าย เครื่องดีเซล ขนาด 2771 CC.,ปี พ.ศ. 2542 หมายเลขทะเบียนรถ ลธ 4980 รหัสรถ S-38 รหัสครุภัณฑ์ C008-0081/42 (รถจอดอยู่ที่ศูนย์เพชรบุรี) แบตเตอรี่เสื่อม สตาร์ทติด ระบบเซ็นทรัลล็อกชำรุด ขับเคลื่อนได้ ระบบปรับอากาศใช้งานได้ (น้ำยาแอร์ขาด) ไม่มีชุดเครื่องมือประจำรถ มีล้ออะไหล่

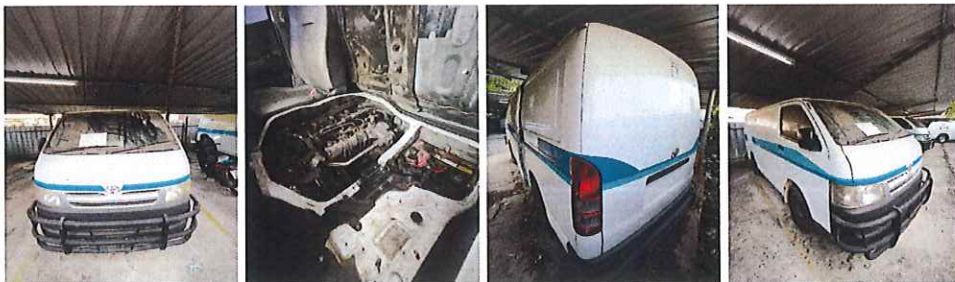
รูปถ่าย รายการที่ 3 รถยนต์ตู้นิรภัย TOYOTA รุ่น HIACE ECONOMY แบบ KDH202R-RBMDYE A1 เครื่องดีเซล ขนาด 2494 CC.,ปี พ.ศ. 2549 หมายเลขทะเบียนรถ ตม 5332 รหัสรถ K-189 รหัสครุภัณฑ์ C008-0392/49 (รถจอดอยู่ที่ศูนย์สงขลา) แบตเตอรี่เสื่อม สตาร์ทไม่ติด (เพลาแรวลื่นหัก สายพานแรวลื่นขาด เครื่องน็อค) ระบบเซ็นทรัลล็อกชำรุด ขับเคลื่อนไม่ได้ ระบบปรับอากาศใช้งานได้ ไม่มีชุดเครื่องมือประจำรถ มีล้ออะไหล่ กระจกมองข้างซ้าย-ขวา ชำรุด

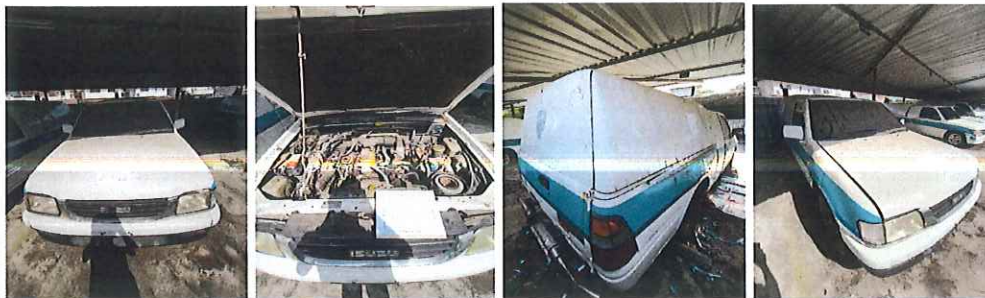
รูปถ่าย รายการที่ 4 รถยนต์กระบะนิรภัย ISUZU PICK UP Model : TFR55HPYM TURBO เครื่องดีเซล ขนาด 2771 CC. ,ปี พ.ศ. 2542 หมายเลขทะเบียนรถ ลธ 4972รหัสรถ S-35 รหัสครุภัณฑ์ C008-0090/42(รถจอดอยู่ที่ศูนย์สงขลา) แบตเตอรี่เสื่อม สตาร์ทไม่ติด ระบบเซ็นทรัลล็อกชำรุด ขับเคลื่อนไม่ได้ ระบบปรับอากาศใช้งานไม่ได้ มีชุดเครื่องมือประจำรถ มีล้ออะไหล่

กระจกนิรภัยบังลมประตูซ้าย-ขวาแตกกร้าว ชุดเกียร์ เพลากลาง ชุดคลัตช์ ถูกถอดเก็บในห้องเซฟ

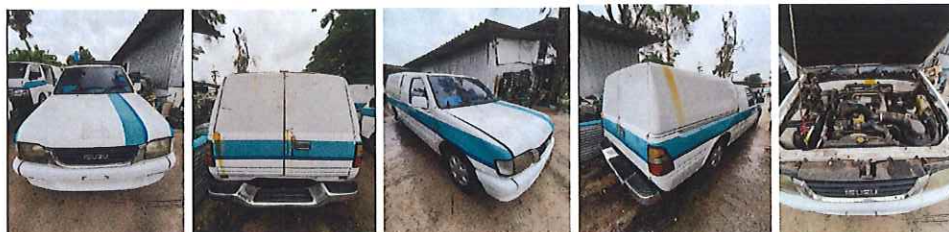
รูปถ่าย รายการที่ 5 รถยนต์กระบะนิรภัย ISUZU PICK UP Model : TFR54HPCJ เครื่องดีเซล ขนาด 2499 CC. ,ปี พ.ศ. 2542 หมายเลขทะเบียนรถ ลท 9141 รหัสรถ S-25 รหัสครุภัณฑ์ C008-0076/42 (รถจอดอยู่ที่ศูนย์ขอนแก่น)

แบตเตอรี่เสื่อม สตาร์ทติด ระบบเซ็นทรัลล็อกชำรุด ขับเคลื่อนไม่ได้ ระบบปรับอากาศใช้งานได้ น้ำยาแอร์ขาด

ชุดปั้มคลัตช์ล่างร้วซึม มีล้ออะไหล่ ไม่มีชุดเครื่องมือประจำรถ

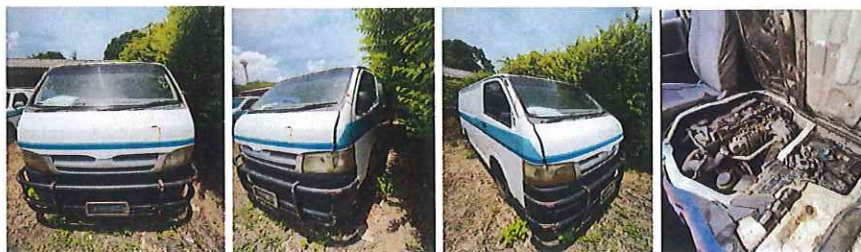
รูปถ่าย รายการที่ 6 รถยนต์ตู้นิรภัย TOYOTA รุ่น HIACE ECONOMY แบบ KDH200R-RBMDY A1 เครื่องดีเซล ขนาด 2494 CC. ,ปี พ.ศ. 2548 หมายเลขทะเบียนรถ ตข 3400 รหัสรถ K-125 รหัสครุภัณฑ์ C008-0316/48 (รถจอดอยู่ที่ศูนย์อุบลราชธานี) แบตเตอรี่เสื่อม สตาร์ทไม่ติด ท่อแป็บน้ำหล่อเย็นที่เทอร์โบชำรุด ระบบเซ็นทรัลล็อกชำรุด

ขับเคลื่อนไม่ได้ ระบบปรับอากาศใช้งานไม่ได้ โบเวอร์แอร์ตู้หลังชำรุด มีล้ออะไหล่ มีชุดเครื่องมือประจำรถ

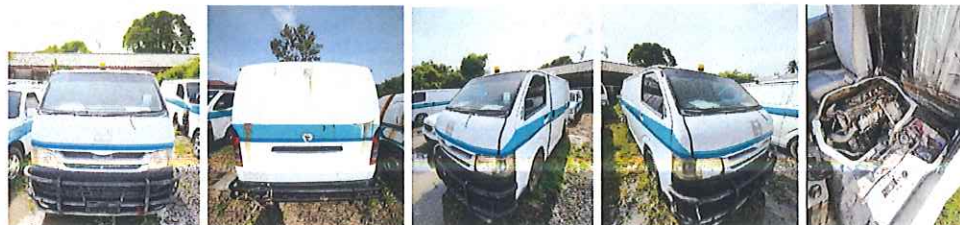
รูปถ่าย รายการที่ 7 รถยนต์ตู้โดยสาร TOYOTA รุ่น HIACE ECONOMY เครื่องดีเซล ขนาด 2494 CC. ปี พ.ศ. 2551 หมายเลขทะเบียนรถ ถฐ 5994 รหัสรถ K-359 รหัสครุภัณฑ์ 51C0080088 (รถจอดอยู่ที่ศูนย์อุบลราชธานี) แบตเตอรี่เสื่อม สตาร์ทไม่ติด เครื่องยนต์น็อค (ซาร์ปละลาย) ชุดขับเคลื่อนและปั้มคลัตช์ชำรุด ระบบเบรกใช้งานไม่ได้ ระบบเซ็นทรัลล็อกชำรุด ขับเคลื่อนไม่ได้ ระบบปรับอากาศใช้งานไม่ได้ มีล้ออะไหล่ ไม่มีชุดเครื่องมือประจำรถ

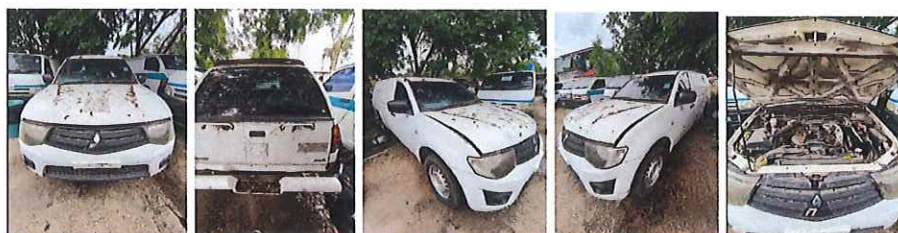
รูปถ่าย รายการที่ 8 รถยนต์กระบะ MITSUBISHI แบบ KA5TNNMERU ระบบแก๊ส LPG+เบนซิน ขนาด 2351 CC. ปี พ.ศ. 2557 หมายเลขทะเบียนรถ 1ตมฎ 2163 รหัสรถ D-172 รหัสครุภัณฑ์ 57C0070007 (รถจอดอยู่ที่ศูนย์ขอนแก่น) แบตเตอรี่เสื่อม สตาร์ทติด ระบบเซ็นทรัลล็อกชำรุด ขับเคลื่อนได้ ระบบปรับอากาศใช้งานได้ มีล้ออะไหล่ ไม่มีชุดเครื่องมือประจำรถ

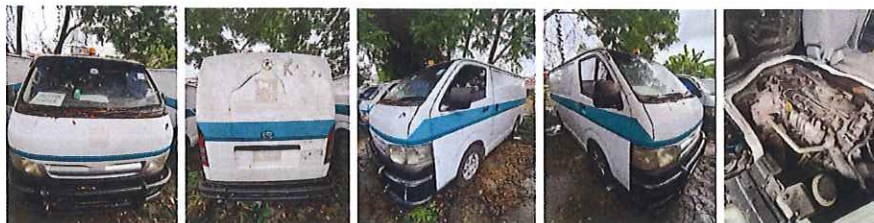
รูปถ่าย รายการที่ 9 รถยนต์ตู้โดยสาร TOYOTA รุ่น HIACE ECONOMY แบบ KDH200R-RBMDY A1 เครื่องดีเซล 2494 CC. ปี พ.ศ. 2548 หมายเลขทะเบียนรถ ตจ 3770 รหัสรถ K-109 รหัสครุภัณฑ์ C008-0307/48 (รถจอดอยู่ที่ศูนย์ขอนแก่น) แบตเตอรี่เสื่อม สตาร์ทไม่ติด (สายไฟหัวฉีดสูบ 1,3,4 ชำรุด) ระบบเซ็นทรัลล็อกชำรุด ขับเคลื่อนไม่ได้ ระบบเบรกใช้งานไม่ได้ ระบบปรับอากาศใช้งานไม่ได้ ไม่มีล้ออะไหล่ ไม่มีชุดเครื่องมือประจำรถ ขากรระจกมองข้างขวาหัก

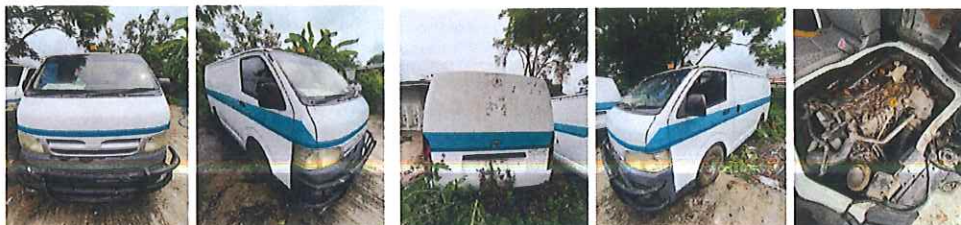
รูปถ่าย รายการที่ 10 รถยนต์ตู้โดยสาร TOYOTA รุ่น HIACE ECONOMY แบบ KDH200R-RBMDY A1 เครื่องดีเซล 2494 CC. ,ปี พ.ศ. 2549 หมายเลขทะเบียนรถ ตฎ 1840 รหัสรถ K-131 รหัสครุภัณฑ์ C008-0329/49 (รถจอดอยู่ที่ศูนย์ขอนแก่น) แบตเตอรี่เสื่อม สตาร์ทไม่ติด มอเตอร์สตาร์ทชำรุด สายไฟหัวฉีดสูบ 3 และ 4 ขาด ระบบเซ็นทรัลล็อกชำรุด ขับเคลื่อนไม่ได้ ระบบปรับอากาศใช้งานไม่ได้ มีล้ออะไหล่ ไม่มีชุดเครื่องมือประจำรถ

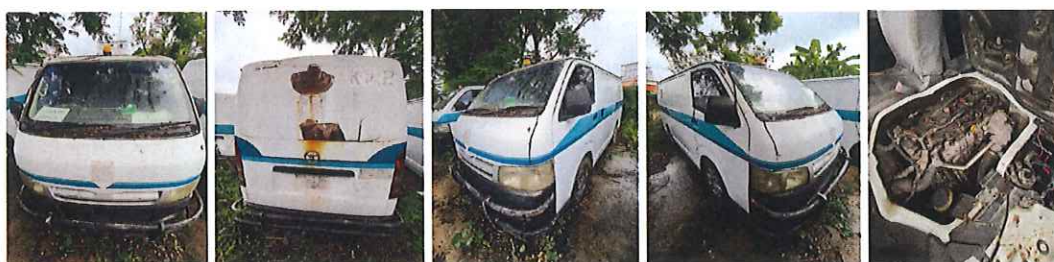
รูปถ่าย รายการที่ 11 รถยนต์ตู้โดยสาร TOYOTA รุ่น HIACE ECONOMY แบบ KDH200R-RBMDY A1 เครื่องดีเซล 2494 CC. ,ปี พ.ศ. 2549 หมายเลขทะเบียนรถ ตณ 5829 รหัสรถ K-142 รหัสครุภัณฑ์ C008-0340/49 (รถจอดอยู่ที่ศูนย์ขอนแก่น) แบตเตอรี่เสื่อม สตาร์ทไม่ติด (สายไฟหัวฉีดสูบ 3 ชำรุด) ระบบเซ็นทรัลล็อกชำรุด ขับเคลื่อนไม่ได้ ระบบปรับอากาศใช้งานไม่ได้ มีล้ออะไหล่ ไม่มีชุดเครื่องมือประจำรถ

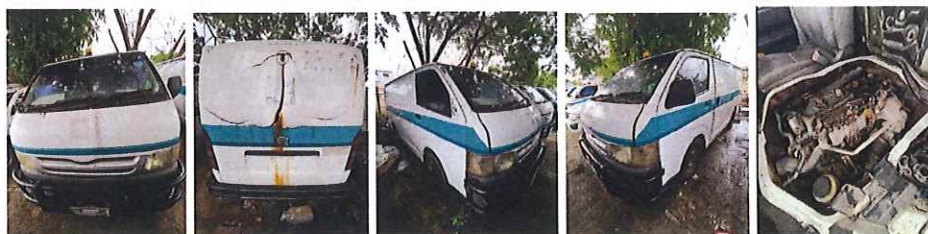
รูปถ่าย รายการที่ 12 รถยนต์ตู้โดยสาร TOYOTA รุ่น HIACE ECONOMY เครื่องดีเซล 2494 CC. ,ปี พ.ศ. 2550 หมายเลขทะเบียนรถ ถข 7650 รหัสรถ K-264 รหัสครุภัณฑ์ 50C0080455 (รถจอดอยู่ที่ศูนย์ขอนแก่น) แบตเตอรี่เสื่อม สตาร์ทไม่ติด (สายไฟหัวฉีดสูบ 3 ชำรุด) มอเตอร์สตาร์ทชำรุด ระบบเซ็นทรัลล็อกชำรุด ขับเคลื่อนไม่ได้ ระบบปรับอากาศใช้งานไม่ได้ มีล้ออะไหล่ กระจกมองข้างขวาชำรุด ไม่มีชุดเครื่องมือประจำรถ

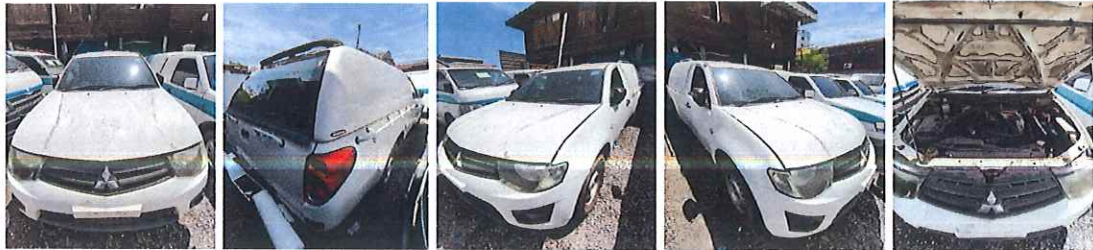
รูปถ่าย รายการที่ 13 รถยนต์กระบะ MITSUBISHI แบบ KA5TNENMERU ระบบแก๊ส LPG+เบนซิน ขนาด 2351 CC. ,ปี พ.ศ. 2557 หมายเลขทะเบียนรถ 1ตฉ 2140 รหัสรถ D-181 รหัสครุภัณฑ์ 57C0070016 (รถจอดอยู่ที่ศูนย์อุดรธานี) แบตเตอรี่เสื่อม สตาร์ทไม่ติด ปัมเชื้อเพลิงชำรุด ระบบเซ็นทรัลล็อกชำรุด ขับเคลื่อนไม่ได้ ระบบปรับอากาศใช้งานไม่ได้ มีล้ออะไหล่ มีชุดเครื่องมือประจำรถ

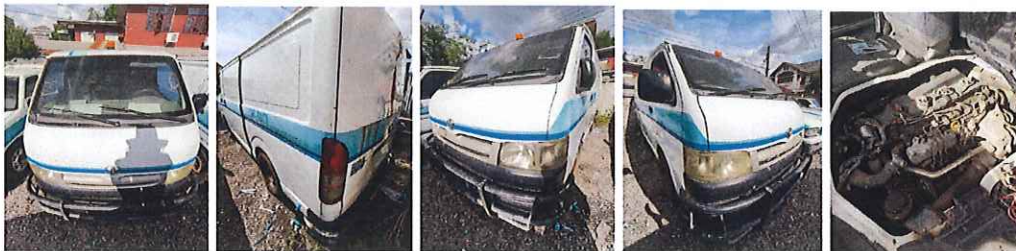
รูปถ่าย รายการที่ 14 รถยนต์ตู้บรรทุก TOYOTA รุ่น HIACE ECONOMY แบบ KDH200R-RBMDY A1 เครื่องดีเซล ขนาด 2494 CC. ,ปี พ.ศ. 2548 หมายเลขทะเบียนรถ ณข 2536 รหัสรถ K-80 รหัสครุภัณฑ์ C008-0269/48 (รถจอดอยู่ที่ศูนย์อุดรธานี) แบตเตอรี่เสื่อม สตาร์ทไม่ติด ชุดสายไฟชำรุด ชุดฟิวส์ระบบจุดระเบิดเครื่องยนต์ชำรุด ระบบเซ็นทรัลล็อกชำรุด ขับเคลื่อนไม่ได้ ระบบปรับอากาศใช้งานไม่ได้ มีล้ออะไหล่ ไม่มีเครื่องมือประจำรถ

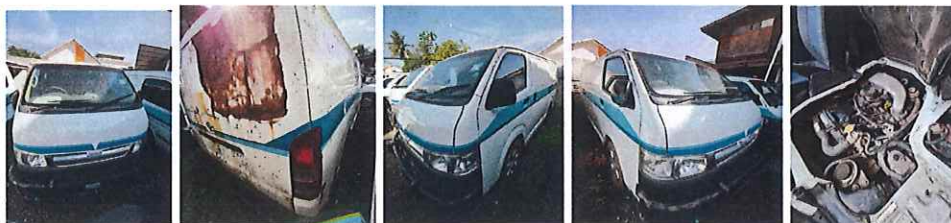
รูปถ่าย รายการที่ 15 รถยนต์ตู้บรรทุก TOYOTA รุ่น HIACE ECONOMY เครื่องดีเซล ขนาด 2494 CC.,ปี พ.ศ. 2550 หมายเลขทะเบียนรถ ตส 1496 รหัสรถ K-227 รหัสครุภัณฑ์ 50C0080418 (รถจอดอยู่ที่ศูนย์อุดรธานี) แบตเตอรี่เสื่อม สตาร์ทไม่ติด โซลีนอยด์ปัมเชื้อเพลิงไม่ทำงาน ระบบเซ็นทรัลล็อกชำรุด ขับเคลื่อนไม่ได้ ระบบปรับอากาศใช้งานไม่ได้ มีล้ออะไหล่ ไม่มีชุดเครื่องมือประจำรถ

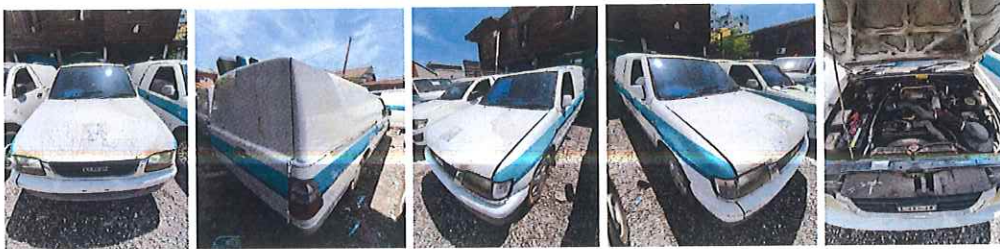
รูปถ่าย รายการที่ 16 รถยนต์กระบะนิรภัย ISUZU แบบ TFR55HPYM (มีหลังคาฝาปิดด้านข้าง-ท้าย) เครื่องดีเซล
ขนาด 2771 CC. ,ปี พ.ศ. 2542 หมายเลขทะเบียนรถ ลธ 4973 รหัสรถ S-42 รหัสครุภัณฑ์ C008-0084/42
(รถจอดอยู่ที่ศูนย์อุดรธานี) แบตเตอรี่เสื่อม สตาร์ทติด ระบบเซ็นทรัลล็อกชำรุด ขับเคลื่อนได้ ระบบปรับอากาศใช้งานไม่ได้
น้ำยาแอร์ขาด มีล้ออะไหล่ ไม่มีเครื่องมือประจำรถ

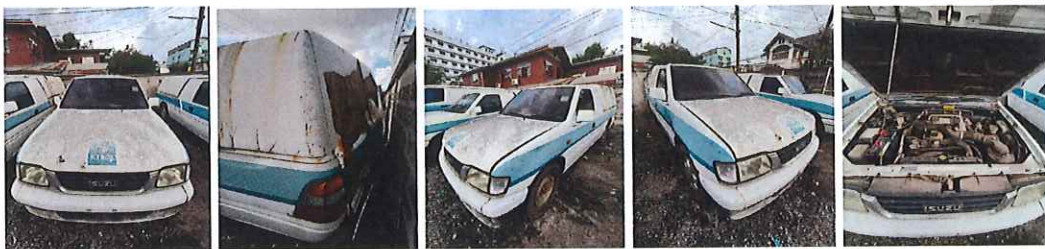
รูปถ่าย รายการที่ 17 รถยนต์กระบะนิรภัย ISUZU แบบ TFR55HPYM (มีหลังคาฝาปิดด้านข้าง-ท้าย) เครื่องดีเซล
ขนาด 2771 CC. ,ปี พ.ศ. 2542 หมายเลขทะเบียนรถ ลธ 9865 รหัสรถ S-53 รหัสครุภัณฑ์ C008-0101/42
(รถจอดอยู่ที่ศูนย์อุดรธานี) แบตเตอรี่เสื่อม สตาร์ทไม่ติด มอเตอร์สตาร์ทชำรุด ระบบเซ็นทรัลล็อกชำรุด ขับเคลื่อนไม่ได้
ระบบปรับอากาศใช้งานไม่ได้ มีล้ออะไหล่ ไม่มีชุดเครื่องมือประจำรถ

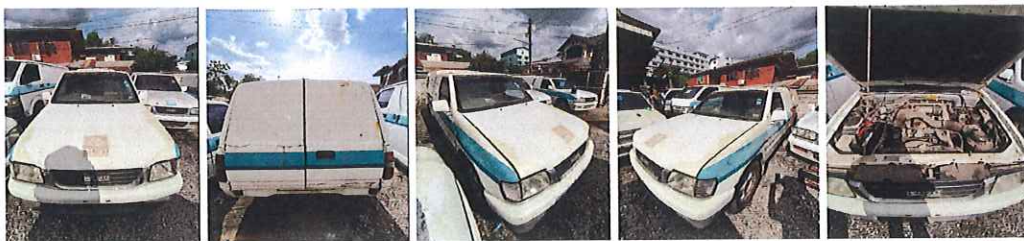
รูปถ่าย รายการที่ 18 รถยนต์กระบะนิรภัย ISUZU แบบ TFR55HPYM (มีหลังคาฝาปิดด้านข้าง-ท้าย) เครื่องดีเซล
ขนาด 2771 CC. ,ปี พ.ศ. 2542 หมายเลขทะเบียนรถ ลน 4709 รหัสรถ S-70 รหัสครุภัณฑ์ C008-0118/42
(รถจอดอยู่ที่ศูนย์อุดรธานี) แบตเตอรี่เสื่อม สตาร์ทติด ระบบเซ็นทรัลล็อกชำรุด ขับเคลื่อนได้ ระบบปรับอากาศใช้งานได้
มีล้ออะไหล่ ไม่มีชุดเครื่องมือประจำรถ

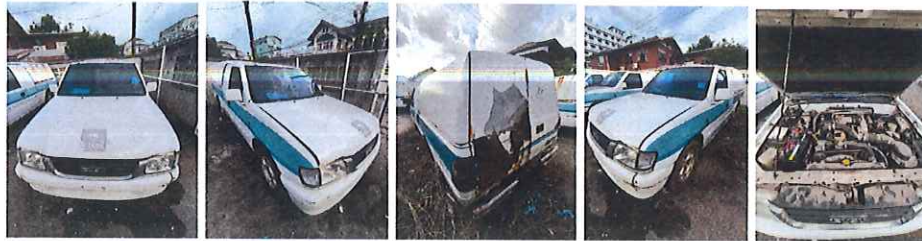
รูปถ่าย รายการที่ 19 รถยนต์กระบะนิรภัย ISUZU แบบ TFR55HPYM (มีหลังคาฝาปิดด้านข้าง-ท้าย) เครื่องดีเซล
 ขนาด 2771 CC. ,ปี พ.ศ. 2542 หมายเลขทะเบียนรถ ลน 4714 รหัสรถ S-71 รหัสครุภัณฑ์ C008-0119/42
 (รถจอดอยู่ที่ศูนย์อุดรธานี) แบตเตอรี่เสื่อม สตาร์ทติด ท่อน้ำหล่อเย็นที่เทอร์โบรั่ว น้ำมันน้ำมันเครื่องที่หม้อน้ำ
 ระบบเซ็นทรัลล็อกชำรุด ขับเคลื่อนไม่ได้ คลัตช์จม เปลี่ยนตำแหน่งเกียร์ไม่ได้ ระบบปรับอากาศใช้งานไม่ได้ มีล้ออะไหล่
 ไม่มีชุดเครื่องมือประจำรถ กระจกนิรภัยประตูขวาแตกร้าว

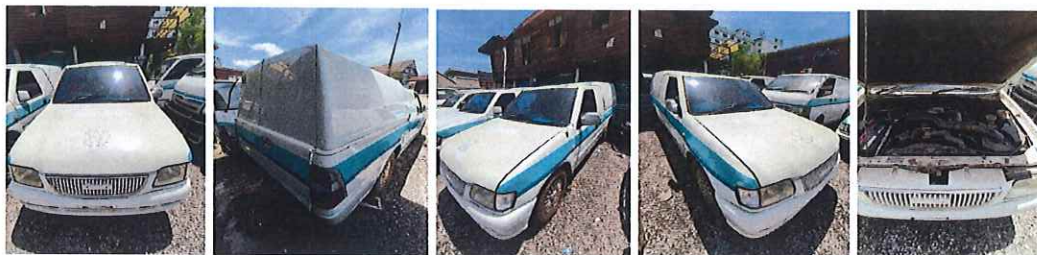
รูปถ่าย รายการที่ 20 รถยนต์กระบะนิรภัย ISUZU แบบ TFR55HPYM (มีหลังคาฝาปิดด้านข้าง-ท้าย) เครื่องดีเซล
 ขนาด 2771 CC. ,ปี พ.ศ. 2543 หมายเลขทะเบียนรถ ลร 635 รหัสรถ S-90 รหัสครุภัณฑ์ C008-0148/43
 (รถจอดอยู่ที่ศูนย์อุดรธานี) แบตเตอรี่เสื่อม สตาร์ทติด ฐานยึดขาปั๊มแฉีกผุ ระบบเซ็นทรัลล็อกชำรุด ขับเคลื่อนได้
 ระบบปรับอากาศใช้งานได้ มีล้ออะไหล่ ไม่มีชุดเครื่องมือประจำรถ

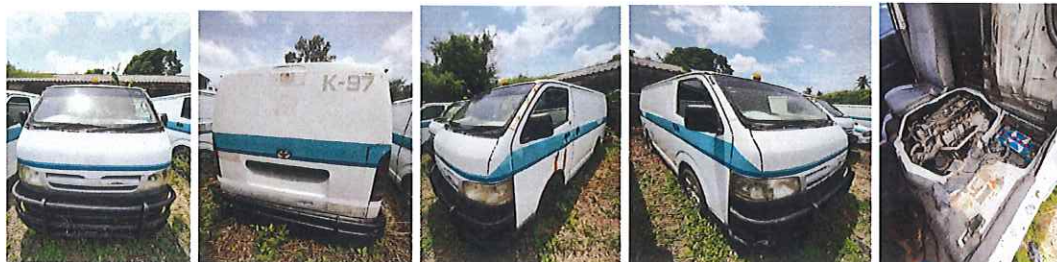
รูปถ่าย รายการที่ 21 รถยนต์ตู้โดยสาร TOYOTA รุ่น HIACE ECONOMY แบบ KDH200R-RBMDY A1 เครื่องดีเซล
 ขนาด 2494 CC. ,ปี พ.ศ. 2548 หมายเลขทะเบียนรถ ตค 2415 รหัสรถ K-97 รหัสครุภัณฑ์ C008-0290/48
 (รถจอดอยู่ที่ศูนย์อุบลราชธานี) แบตเตอรี่เสื่อม สตาร์ทไม่ติด ท่อแป๊ปเมนรางหัวฉีดชำรุด ติดเครื่องไม่ได้ ระบบเซ็นทรัลล็อกชำรุด
 ขับเคลื่อนไม่ได้ ระบบปรับอากาศใช้งานไม่ได้ มีล้ออะไหล่ มีชุดเครื่องมือประจำรถ

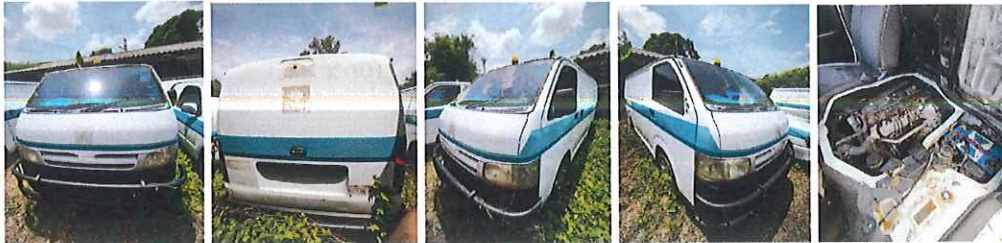
รูปถ่าย รายการที่ 22 รถยนต์ตู้โดยสาร TOYOTA รุ่น HIACE ECONOMY แบบ KDH200R-RBMDY A1 เครื่องดีเซล
 ขนาด 2494 CC. ,ปี พ.ศ. 2548 หมายเลขทะเบียนรถ ตค 2416 รหัสรถ K-101 รหัสครุภัณฑ์ C008-0294/48
 (รถจอดอยู่ที่ศูนย์อู่บลราชธานี) แบตเตอรี่เสื่อม สตาร์ทไม่ติด (สายไฟหัวฉีดสูบ 3 และ 4 ขำรุด) มอเตอร์สตาร์ทขำรุด
 ระบบเซ็นทรัลล็อกขำรุด ขับเคลื่อนไม่ได้ ระบบปรับอากาศใช้งานไม่ได้ มีล้ออะไหล่ มีชุดเครื่องมือประจำรถ เลขเรีอนไมล์ขำรุด
 กลไกล็อกประตูบานเลื่อนขำรุด ล็อคค้ำง เปิดประตูไม่ได้

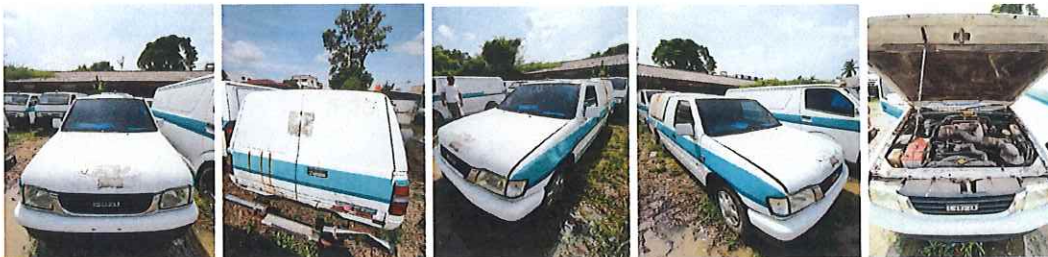
รูปถ่าย รายการที่ 23 รถยนต์กระบะนิรภัย ISUZU แบบ TFR55HPYM (มีหลังคาฝาปิดด้านข้าง-ท้าย) เครื่องดีเซล
 ขนาด 2771 CC. ,ปี พ.ศ. 2542 หมายเลขทะเบียนรถ ลธ 4979 รหัสรถ S-33 รหัสครุภัณฑ์ C008-0088/42
 (รถจอดอยู่ที่ศูนย์อู่บลราชธานี) แบตเตอรี่เสื่อม สตาร์ทติด ระบบเซ็นทรัลล็อกขำรุด ขับเคลื่อนไม่ได้ คลัตช์จมเปลี่ยนเกียร์ไม่ได้
 ระบบปรับอากาศใช้งานได้ น้ำยาแอร์ขาด มีล้ออะไหล่ มีชุดเครื่องมือประจำรถ

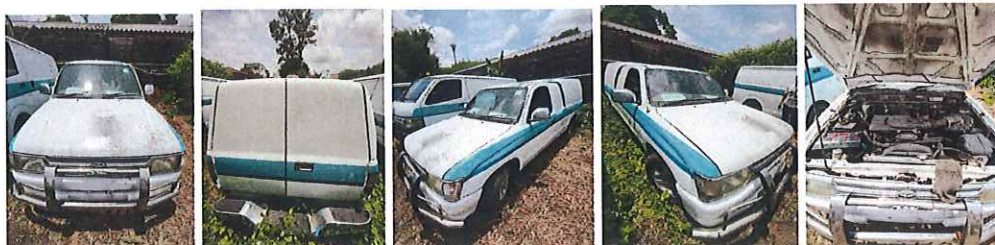
รูปถ่าย รายการที่ 24 รถยนต์กระบะนิรภัย TOYOTA แบบ LN152R-CRMSST (มีหลังคาฝาปิดด้านข้าง-ท้าย) เครื่องดีเซล
 ขนาด 2986 CC. ,ปี พ.ศ. 2543 หมายเลขทะเบียนรถ ลล 5935 รหัสรถ S-137 รหัสครุภัณฑ์ C008-0197/43
 (รถจอดอยู่ที่ศูนย์อู่บลราชธานี) แบตเตอรี่เสื่อม สตาร์ทติด เครื่องไม่มีกำลัง ปัมเชื้อเพลิงขำรุด ต้องโอเวอร์ฮอลใหม่
 ระบบเซ็นทรัลล็อกขำรุด ขับเคลื่อนได้ ระบบเบรกใช้งานไม่ได้ หม้อลมเบรครั่ว ระบบปรับอากาศใช้งานไม่ได้ น้ำยาแอร์ขาด
 มีล้ออะไหล่ มีชุดเครื่องมือประจำรถ

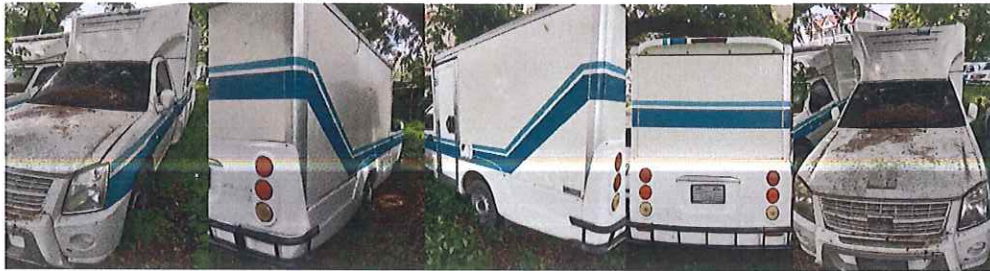
รูปถ่าย รายการที่ 25 รถยนต์กระบะ ISUZU แบบ TFR86HVM1AN (S) เครื่องดีเซล ขนาด 2499 CC. ,ปี พ.ศ. 2555
 หมายเลขทะเบียนรถ ตม 3379 รหัสรถ C-03 รหัสครุภัณฑ์ 55C0070005 (รถจอดอยู่ที่ลานจอดรถ 2 สำนักงานลาดพร้าว)
 แบตเตอรี่เสื่อม สตาร์ทติด ระบบเซ็นทรัลล็อกชำรุด ขับเคลื่อนไม่ได้ ปุ่มคลัตช์จม เปลี่ยนตำแหน่งเกียร์ไม่ได้
 ระบบปรับอากาศใช้งานไม่ได้ มีล้ออะไหล่ ไม่มีชุดเครื่องมือประจำรถ

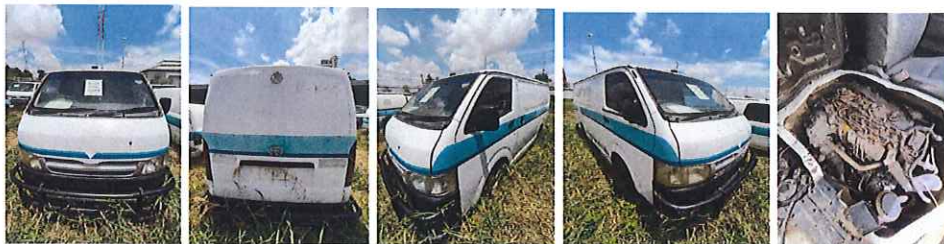
รูปถ่าย รายการที่ 26 รถยนต์ตู้บรรทุก TOYOTA รุ่น HIACE ECONOMY แบบ KDH200R-RBMDY A1 เครื่องดีเซล
 ขนาด 2494 CC. ,ปี พ.ศ. 2549 หมายเลขทะเบียนรถ ตฎ 1834 รหัสรถ K-134 รหัสครุภัณฑ์ C008-0336/49
 (รถจอดอยู่ที่ศูนย์นครราชสีมา) แบตเตอรี่เสื่อม สตาร์ทติด ระบบเซ็นทรัลล็อกชำรุด ขับเคลื่อนได้ ระบบปรับอากาศใช้งานไม่ได้
 ไม่มีล้ออะไหล่ ไม่มีชุดเครื่องมือประจำรถ

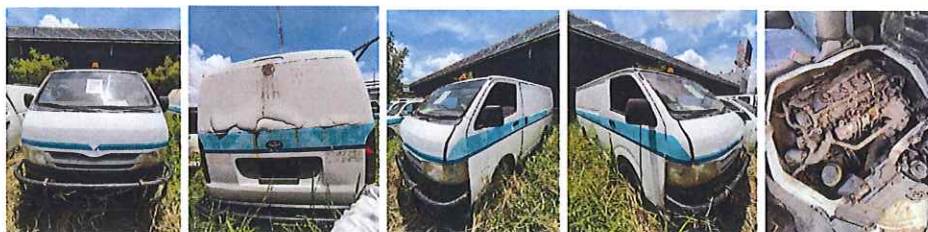
รูปถ่าย รายการที่ 27 รถยนต์ตู้บรรทุก TOYOTA รุ่น HIACE ECONOMY เครื่องดีเซล ขนาด 2494 CC. ,ปี พ.ศ. 2549
 หมายเลขทะเบียนรถ ตจ 1928 รหัสรถ K-293 รหัสครุภัณฑ์ 51C0080022 (รถจอดอยู่ที่ศูนย์นครราชสีมา) แบตเตอรี่เสื่อม
 สตาร์ทติด ระบบเซ็นทรัลล็อกชำรุด ขับเคลื่อนได้ ระบบปรับอากาศใช้งานไม่ได้ สวิตช์แอร์ชำรุด มีล้ออะไหล่
 ไม่มีชุดเครื่องมือประจำรถ

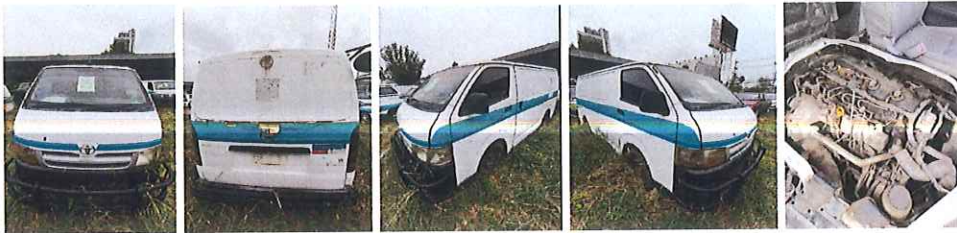
รูปถ่าย รายการที่ 28 รถยนต์ตู้โดยสาร TOYOTA รุ่น HIACE ECONOMY แบบ KDH200R-RBMDY A1 เครื่องดีเซล
ขนาด 2494 CC. ,ปี พ.ศ. 2548 หมายเลขทะเบียนรถ ตค 2418 รหัสรถ K-99 รหัสครุภัณฑ์ C008-0292/48
(รถจอดอยู่ที่ศูนย์นครราชสีมา) แบตเตอรี่เสื่อม สตาร์ทไม่ติด (สายไฟหัวฉีดสูบ 2 และ 3 ขำรุด) หัวสายเกียร์ขำรุด ระบบเซ็นทรัล
ล็อกขำรุด ขับเคลื่อนไม่ได้ ระบบปรับอากาศใช้งานไม่ได้ มีล้ออะไหล่ ไม่มีชุดเครื่องมือประจำรถ กระจกมองข้างซ้ายแตก

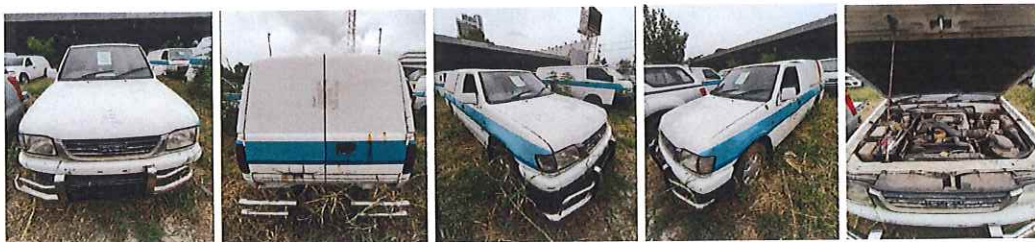
รูปถ่าย รายการที่ 29 รถยนต์กระบะโดยสาร ISUZU แบบ TFR54HPCJ มีหลังคา เครื่องดีเซล ขนาด 2499 CC.
ปี พ.ศ. 2542 หมายเลขทะเบียนรถ ลท 9143 รหัสรถ S-27 รหัสครุภัณฑ์ C008-0070/42 (รถจอดอยู่ที่ศูนย์นครราชสีมา)
แบตเตอรี่เสื่อม สตาร์ทติด ระบบเซ็นทรัลล็อกขำรุด ขับเคลื่อนได้ ระบบปรับอากาศใช้งานไม่ได้ หน้าคัลด์ซ์คอมแอร์ขำรุด
มีล้ออะไหล่ มีชุดเครื่องมือประจำรถ กระจกนิรภัยบังลมหน้าแตกร้าว
